МОДЕРНИЗАЦИЯ СОПЛОВЫХ НАПРАВЛЯЮЩИХ АППАРАТОВ ТУРБОДЕТАНДЕРОВ КК2010 И КК2026

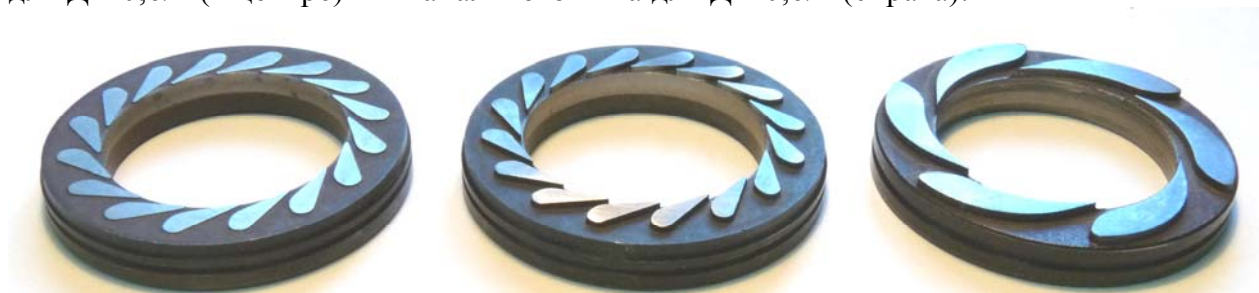
В ранних модификациях указанных детандеров применялись направляющие аппараты (НА) лопаточного типа, в более поздних модификациях начали применяться НА канального типа. На фотографии далее представлены «родные» направляющие аппараты Одесского производства : лопаточного типа для ДТ-0,8/20 (слева), лопаточного типа для ДТ-0,6/4 (в центре) и канального типа для ДТ-0,6/4 (справа).

Высота лопаток направляющего аппарата (и их количество в зависимости от типа НА : 17, 16 или 6 лопаток) определяют расход воздуха и в целом режим работы турбодетандера, поэтому разные ТД данной серии отличаются именно высотой лопаток направляющего аппарата. Однако же, за исключением высоты лопаток, профили лопаток НА тоже одинаковые для всех перечисленных турбодетандеров! И это уже «издержки» серийного производства, т.к. режимы некоторых ТД существенно различаются.

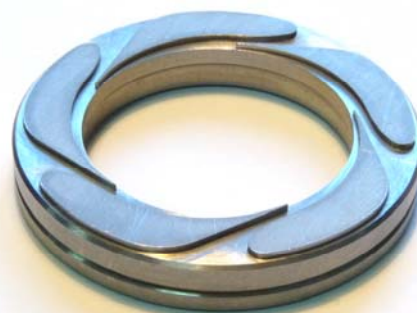
Специалисты научной группы «Мехтурбо» проанализировали проточную часть детандера высокого давления ДТ-0,8/20 (самого проблемного из «линейки»), после чего спроектировали и изготовили несколько экспериментальных направляющих аппаратов канального типа с оптимизированным профилем с 5-ю лопатками, см. фотографию.

Эффективность детандера (в данном случае – ДТ-0,8/20) при использовании штатного или нового НА определяется не только количеством лопаток, «секрет» конструкции заключен в самом профиле этих лопаток. Данные направляющие аппараты изготовлены из высококачественной легированной стали. Профиль лопаток получен специальной фрезеровкой на станке с ЧПУ. Точность исполнения профиля обеспечена на уровне $\pm 0,01$ мм.

В последствие было изготовлено два турбодетандера ДТ-0,8/20 с новым НА. Пробная эксплуатация на установке КжКАж-0,25 на предприятиях «Тверьгазсервис» (г. Тверь) и «АПГ» (г. Барнаул) подтвердили правильность принятых технических усовершенствований.

Новые направляющие аппараты существенно повысили эффективность турбодетандеров высокого давления. В результате ТД стали обеспечивать расчетную холодопроизводительность при пониженной частоте вращения ротора 90...120 тыс.об/мин (вместо 150...180 тыс.об/мин согласно паспорту завода-изготовителя). Очевидно, что обеспечение расчетной холодопроизводительности при пониженных оборотах неизбежно приводит к увеличению моторесурса подшипниковых узлов ТД, что само по себе является положительным фактором.
